## 1. 地域資源の把握

### 現在の農地の状況

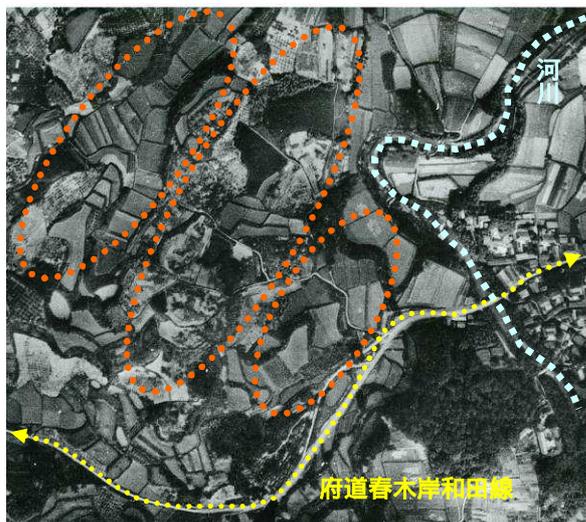
図 昭和 21 年頃の丘陵地区

昭和 21 年の航空写真から、丘陵が入り組んだ複雑な地形にあわせ、斜面地は果樹園、谷筋では田畑とし、農業をさかに行っていたことが伺えます。

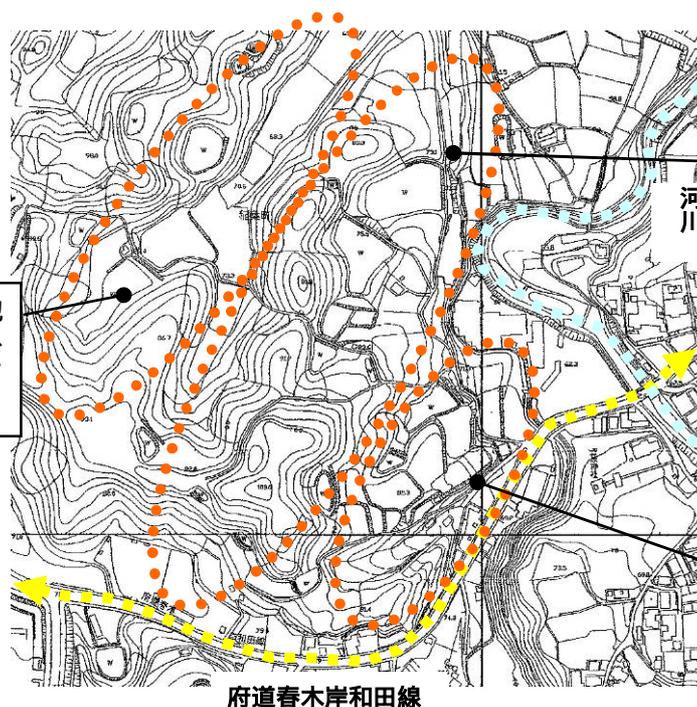
図 過去と現在の航空写真比較

：谷筋にあった農地が放棄され、竹林などに变化している。

：斜面地にあった果樹園が減少し、竹林などに变化している。

：農地が減少し、竹林などに变化している。

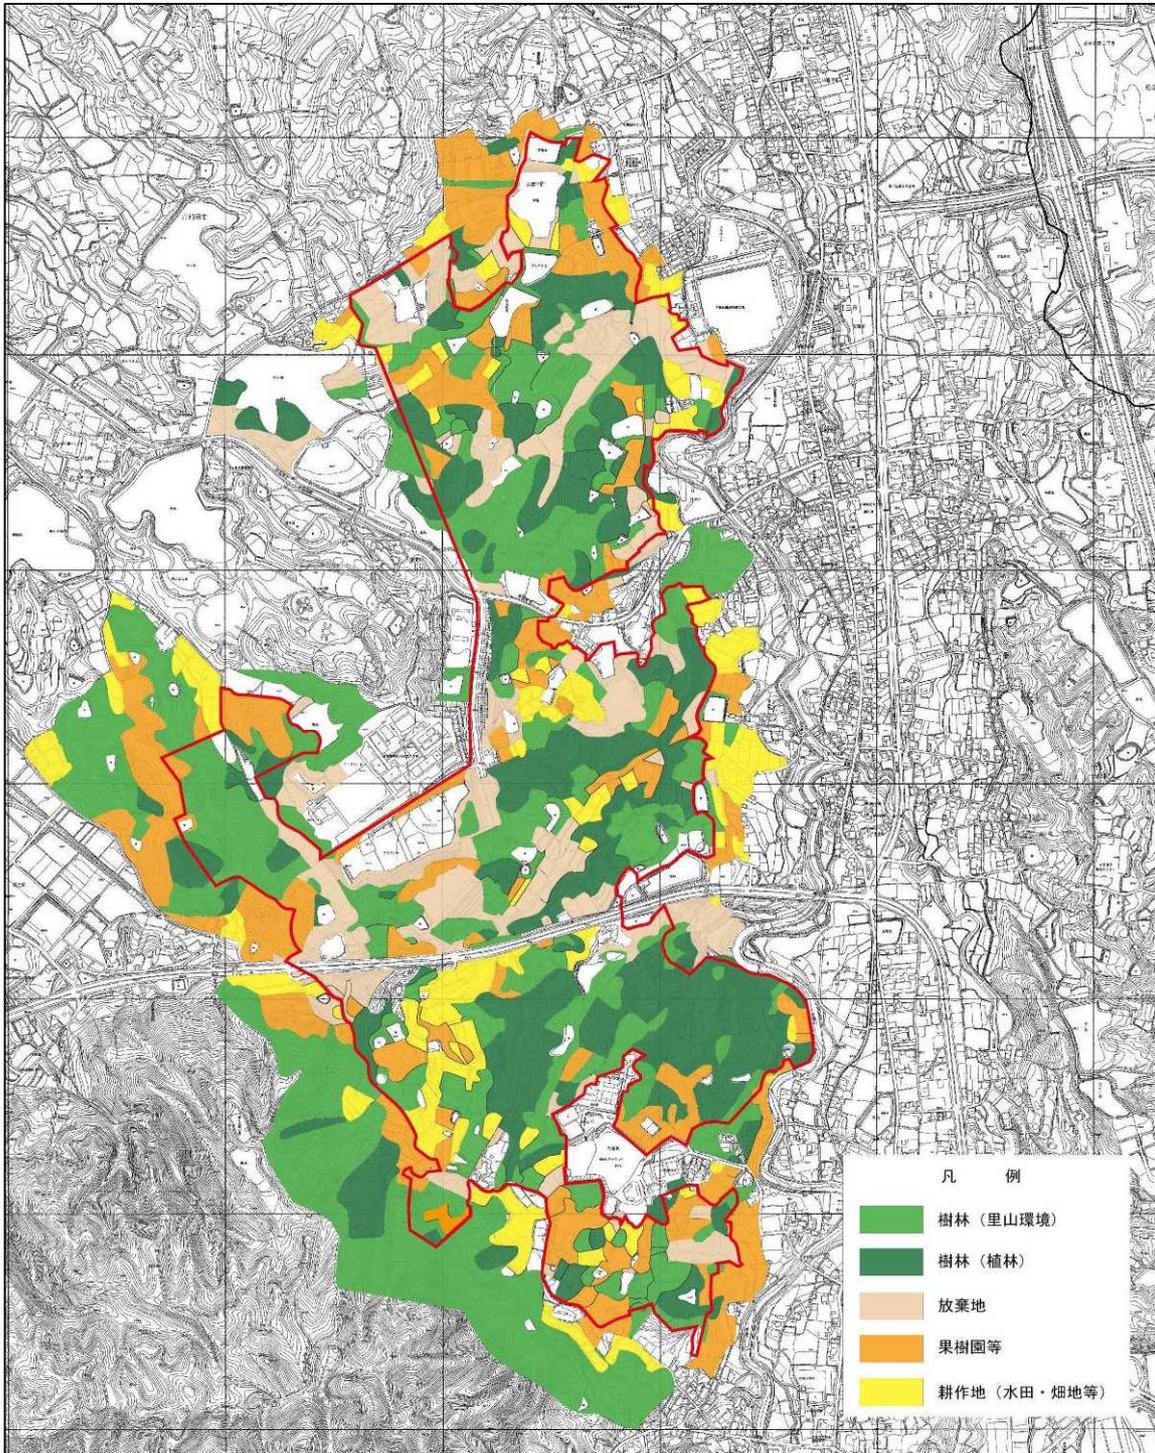
図 植生調査による耕作地等の状況

岸和田市丘陵地区内において植生調査を行い、耕作地（田・畑）、果樹園、放棄地の分布状況について分析を行いました。昭和初期からは減少していますが、一定のまとまりを持った耕作地や今後、再生の可能性がある放棄地があることが分かりました。

2010年5月調査

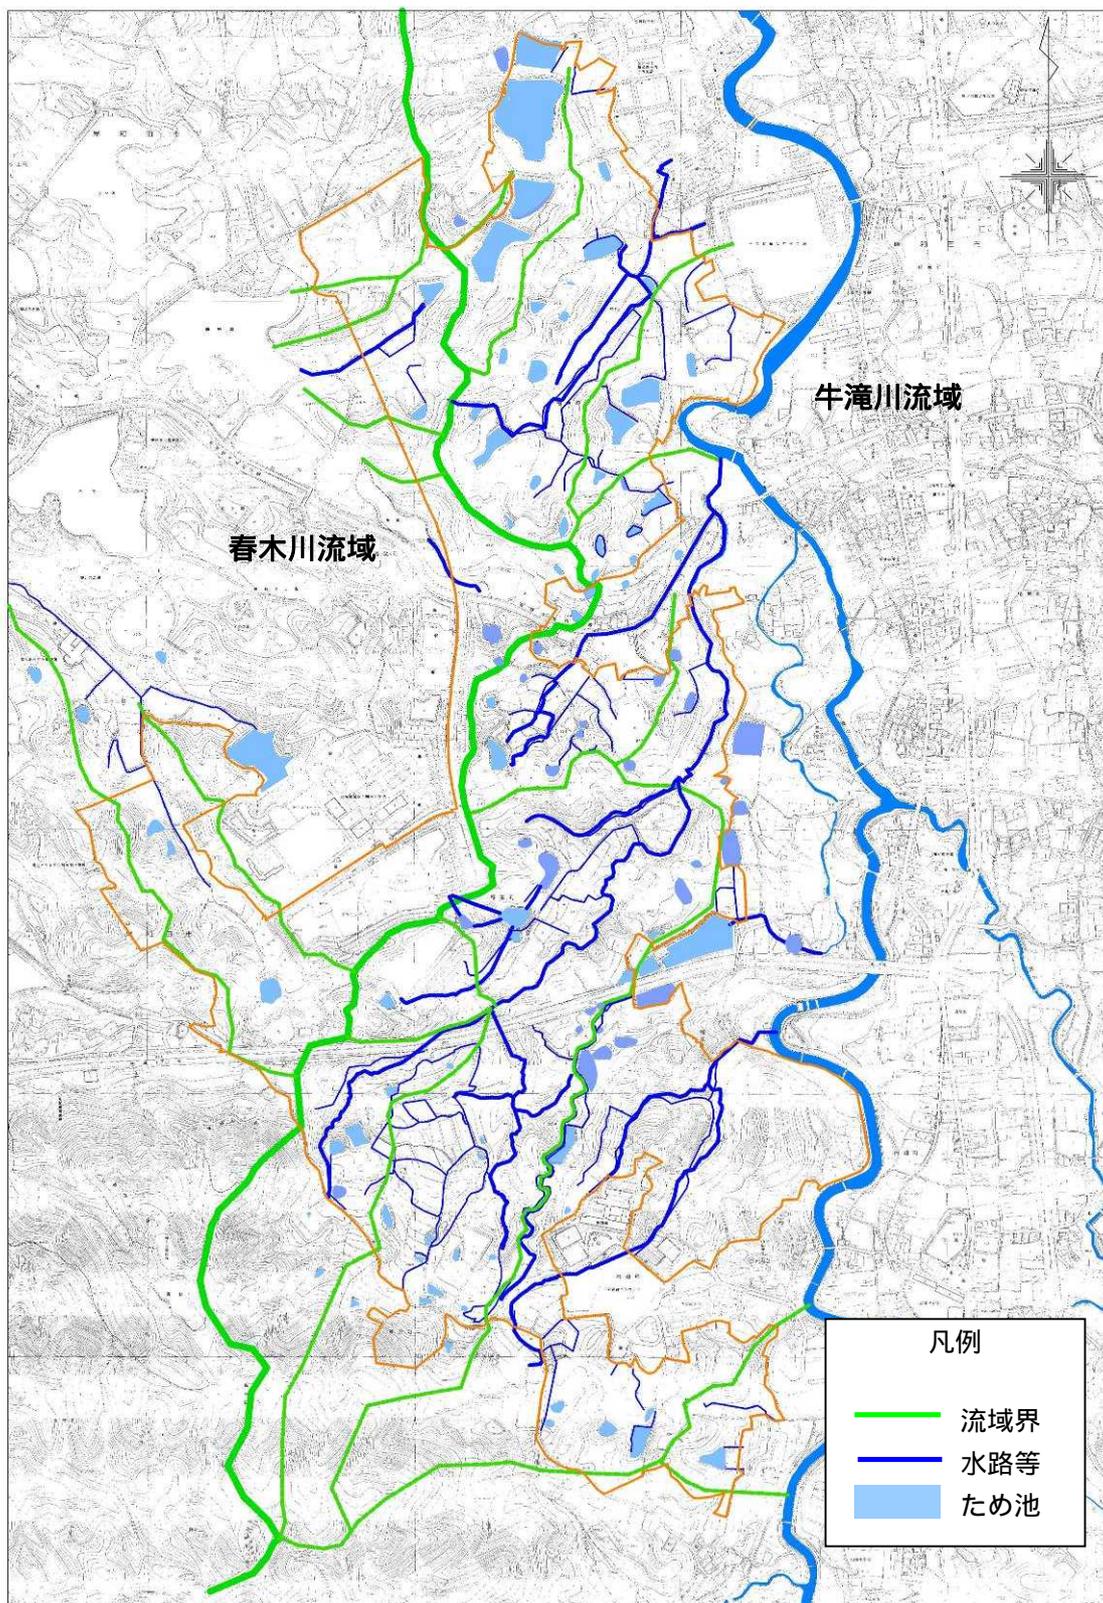
図 ため池や河川・水路の状況

地区内の流域は大きく春木川流域と牛滝川流域に別れています。地区内及び地区周辺にはおおよそ 120 箇所のため池が分布しており、そのほとんどは規模が小さい状況です。また、主要なため池は水路や河川によってネットワークされています。また、景観上も重要な要素であるため、活用に向けて検討していく必要があります。
